So schützen Sie Ihren Spaltenboden

Welcher Anstrich schützt Betonspalten am besten vor Abrieb und Säurefraß? Die Fachhochschule Südwestfalen hat zehn Beschichtungen und eine Imprägnierung getestet.*

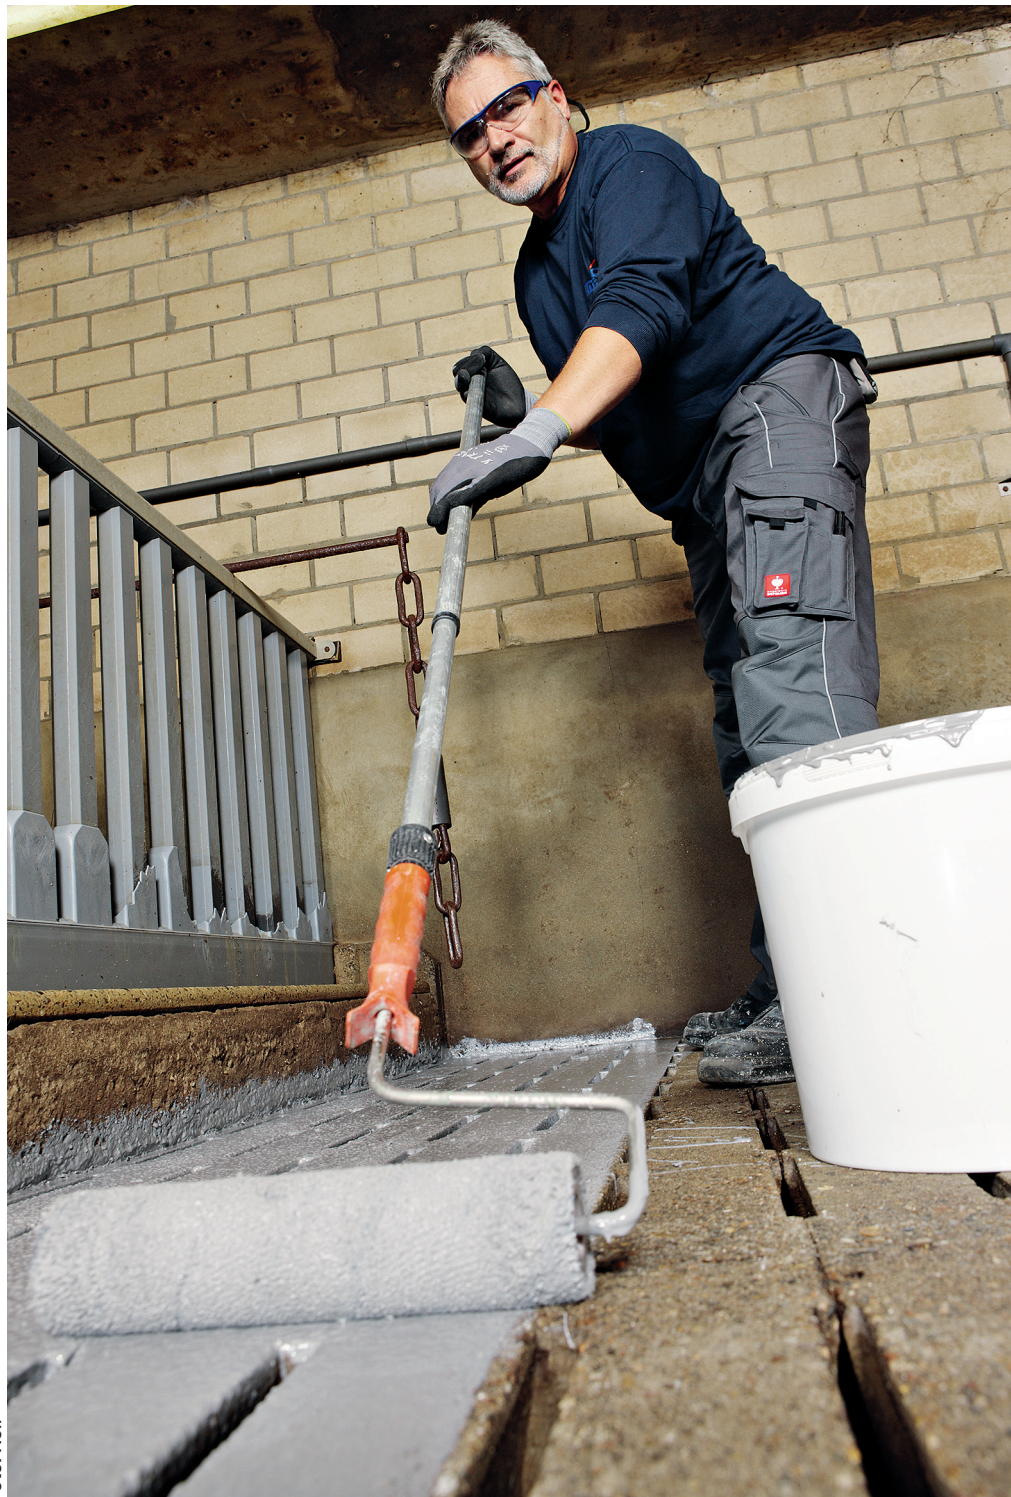
Besonders gefährdet sind die Spalten direkt vor dem Trog und der Tränke.

Deshalb ist es heute wichtiger denn je, den Spaltenboden bestmöglich vor Säurefraß und mechanischer Abnutzung zu schützen. Das gilt besonders für den Bereich rund um Futtertröge, Futterautomaten und Tränken. Denn hier wird der Beton besonders stark beansprucht.

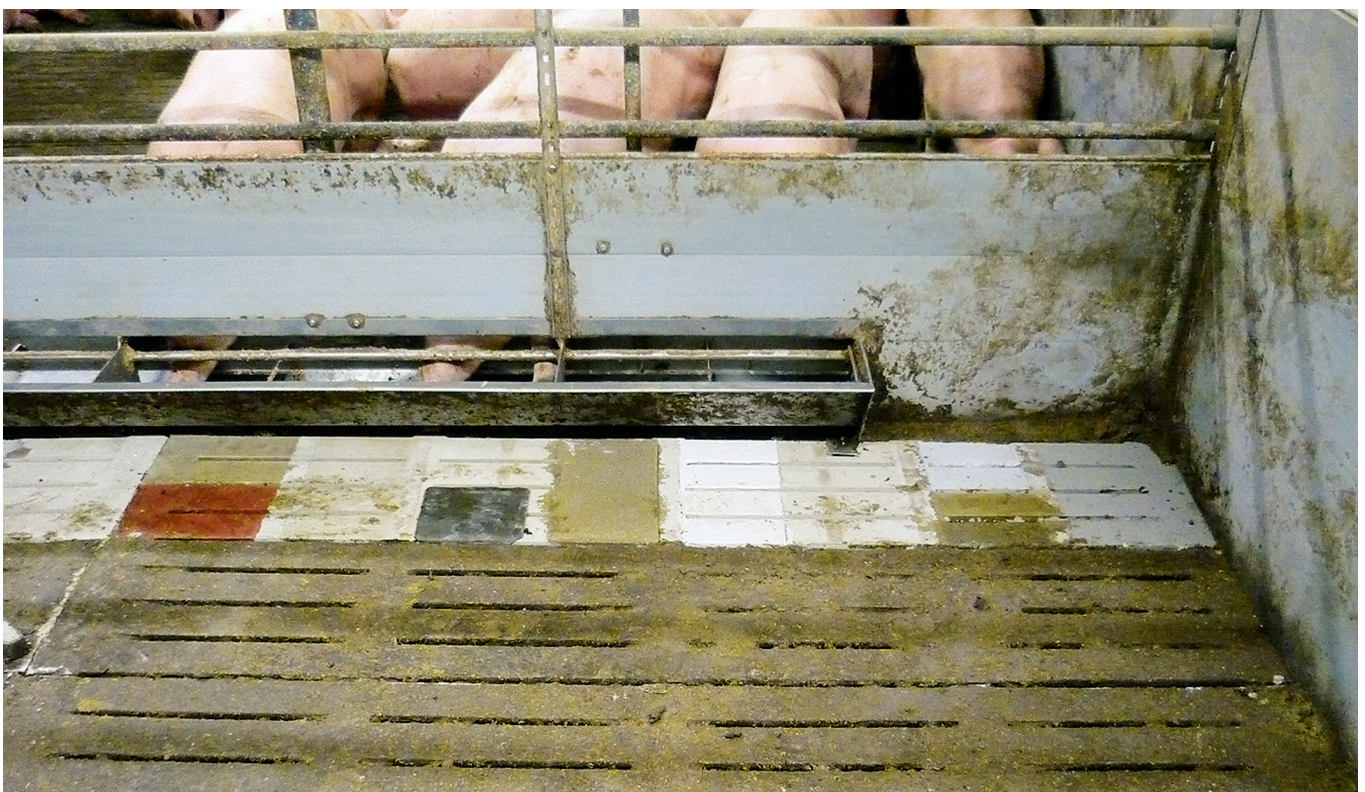
Zwei beschichtete Spaltenelemente durchlaufen einen Langzeittest im Stall.

Es fanden zwei Versuche statt: Ein Langzeitversuch im Stall sowie zusätzlich ein mechanischer und chemischer Belastungstest auf dem Prüfstand. Insgesamt wurden vier Spaltenelemente mit den verschiedenen Beschichtungen versehen. Die Platzierung der Beschichtungen variierte dabei von Element zu Element. Zwei Spaltenelemente wurden in zwei Mastbuchten direkt vor dem Trog einer Sensorfütterung eingebaut.

Erste Ergebnisse: Die behandelten Spalten liegen seit nunmehr knapp einem Jahr im Stall. Bislang lassen sich bei

keiner Beschichtungs- bzw. Imprägniervariante Abnutzungserscheinungen erkennen. Der Versuch dauert jedoch weiter an, und es bleibt abzuwarten, wie sich die Beschichtungssysteme im weiteren Langzeitversuch bewähren.

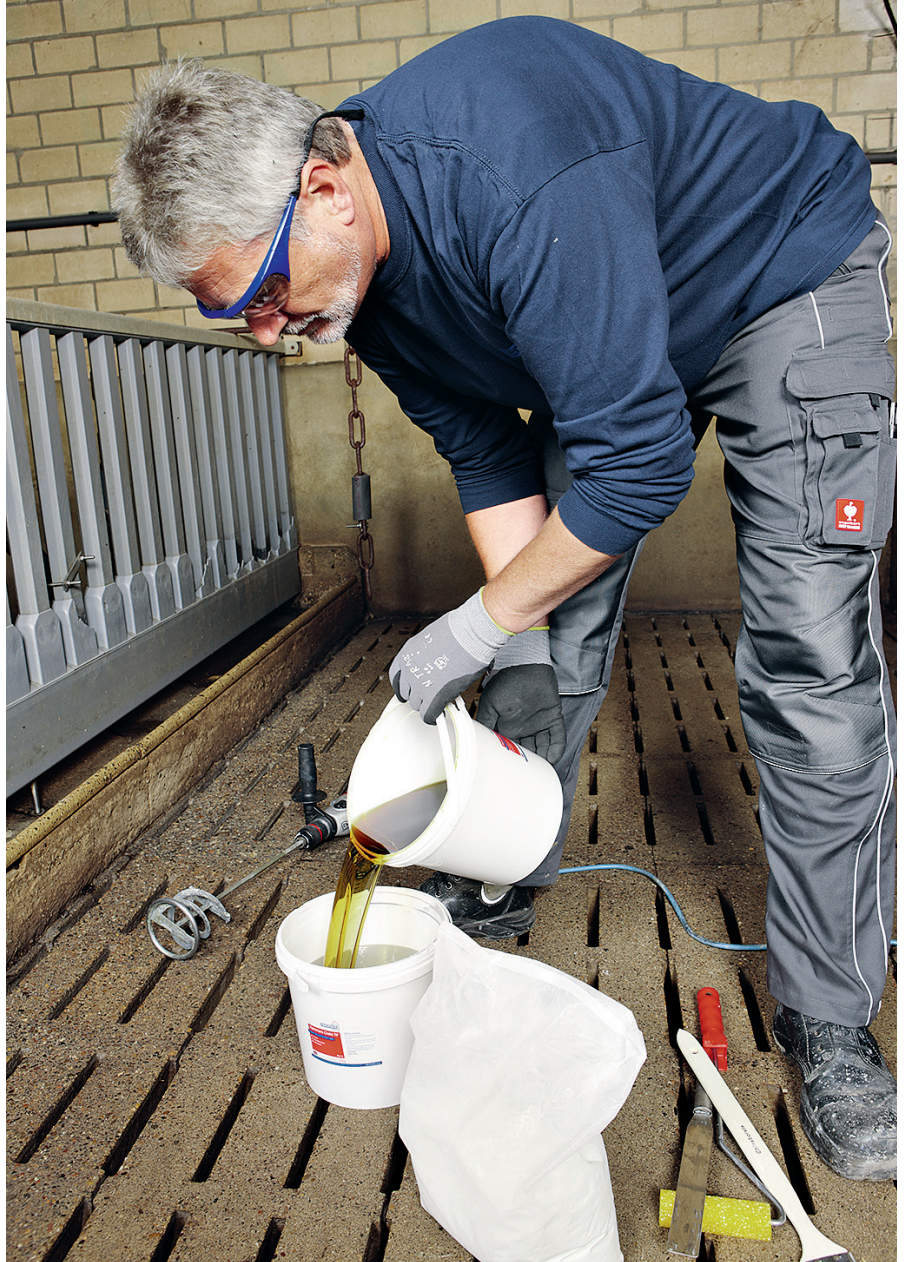
Mehrkomponentige Anstriche müssen nach dem Anrühren zügig verarbeitet werden.

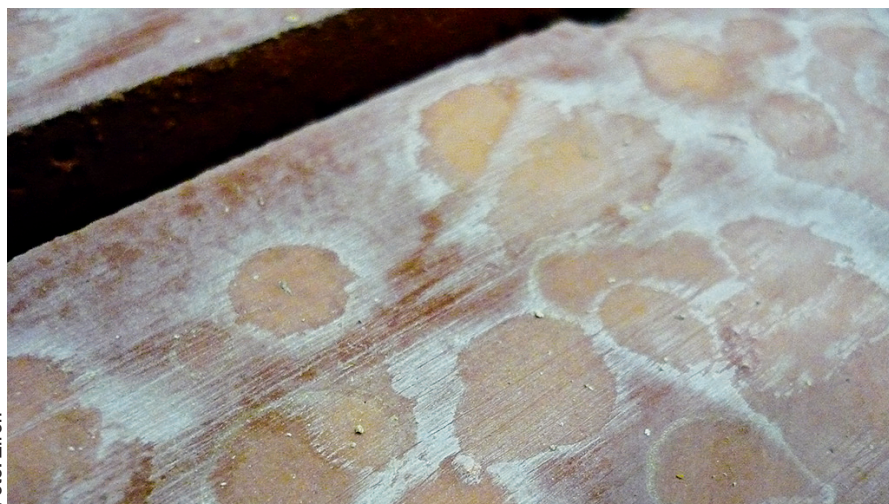
Beim Belastungstest mit hoch konzentrierter Ameisensäure trennte sich die Spreu vom Weizen.

Deutliche Unterschiede dagegen bei der chemischen Belastungsprüfung. Um die Beanspruchung durch Futtersäuren zeitbeschleunigt darzustellen, wurden die Beschichtungen dreimal hintereinan-

der mit jeweils 3 ml hoch konzentrierter (98 %) Ameisensäure beträufelt. Die Behandlung erfolgte in zwei- bzw. dreiwöchigem Abstand.

Jeweils vierzehn Tage nach der Behandlung wurden die behandelten Flächen dann bonitiert. Es wurden Noten

von 1 bis 6 vergeben. Note 1 erhielt das Produkt, wenn die Beschichtung noch vollständig erhalten und lediglich ein kaum sichtbarer Farbwechsel eingetreten war. Note 6 dagegen entsprach einem starken Betonfraß, nachdem sich die Beschichtung vollständig aufgelöst hatte.

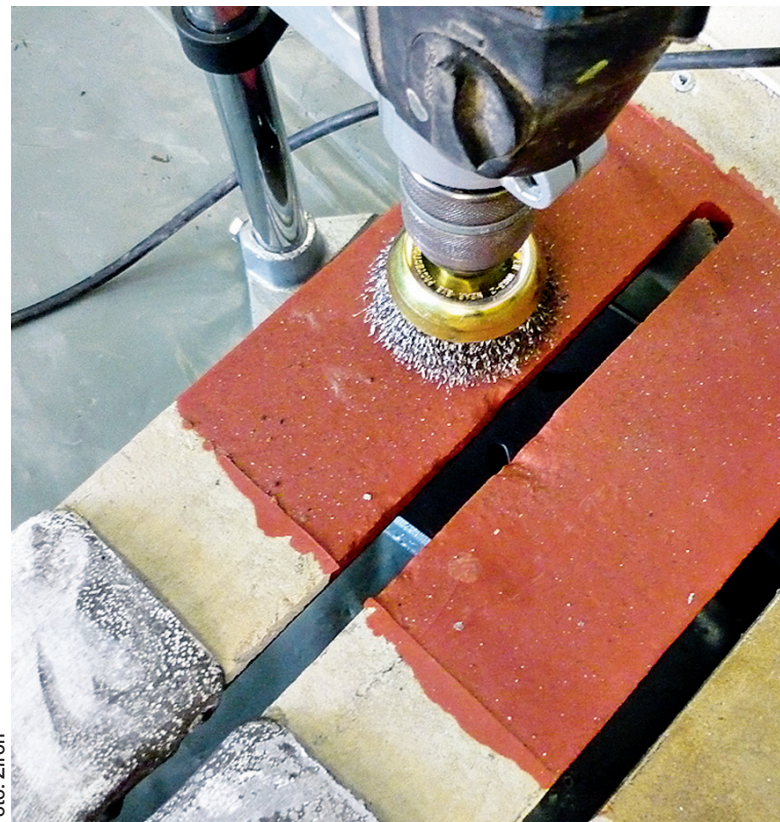
Den zehntsekündigen Belastungstest mit der rotierenden Drahtbürste überstanden alle Beschichtungen schadlos.

Härtetest mit der Drahtbürste. Parallel dazu wurden zwei beschichtete Spaltenelemente einem chemischen und mechanischen Belastungstest unterzogen. Die mechanische Belastungsprüfung erfolgte mithilfe einer Bohrmaschine, die in einem Bohrständer fixiert war. In das Bohrfutter wurde eine Drahtbürste eingespannt, mit der jeder Belag punktuell zehn Sekunden lang bearbeitet wurde, immer mit dem gleichen Anpressdruck.

Ergebnis: Die zehnkündige Bürstenbehandlung konnte keiner Beschichtung etwas anhaben. Alle Spaltenanstriche, Beschichtungen und Imprägnierungen

hielten der mechanischen Belastung ohne erkennbaren Schaden stand.
